Titel : **Onderzoek houten plaatmateriaal**
Oorspronkelijke titel : **Idem**
Auteur : **Verf Advies Centrum**
Bron : **Intern rapport**

De betimmeringen, daklijsten en boeidelen van 65 nieuwbouwwoningen zijn gemaakt van een houten plaatmateriaal. Na een niet al te lange tijd is verfschade en een zwartkleurige aanslag op de zaagkanten op het plaatmateriaal ontstaan. Aan het Verf Advies Centrum is gevraagd de mogelijke oorzaak van het aanwezige schadebeeld te achterhalen.

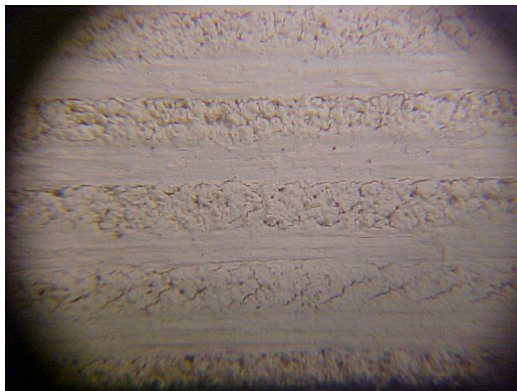
De verzamelde monsterstukken zijn onder de microscoop bekeken. In het kopse hout van de onderlinge fineerlagen is lichte barstvorming aangetroffen. Het betreft barstvorming in de ondergrond. Rond de barstvorming is schimmelvorming aanwezig.

Barstvorming in de zaagkanten van het plaatmateriaal.

Uit de indicatieve vochtmetingen blijkt dat de zaagkanten onvoldoende vochtafsluitend behandeld zijn. Het verhoogde vochtgehalte heeft in de praktijk geleid tot zwelling van de kopse kanten. Door regelmatig zwellen en krimpen kan delaminatie en barstvorming van het plaatmateriaal ontstaan.

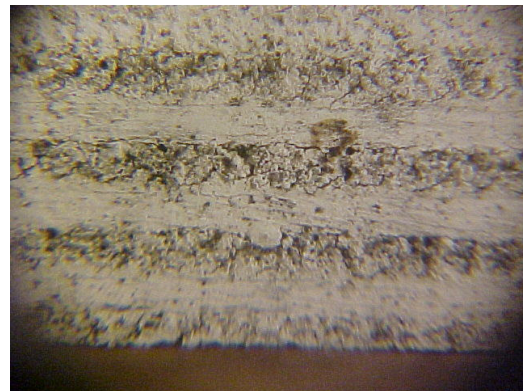
Rond de barstvorming is de schimmel aanwezig.

Op de zaagkanten is in meer of mindere mate bij alle woningen een oppervlakteschimmel aanwezig. Oppervlakteschimmel ontstaat bij een verhoogd vochtgehalte en een juiste voedingsbodem. Het vochtgehalte nabij de weersbelaste zaagkanten ligt hoger dan bij de zaagkanten die beschut of tegen het metselwerk zijn gelegen. De zaagkanten moesten volgens voorschrift behandeld worden met een PVAC lijm met harder. Dit product is volgens opgave van de leverancier een ongepigmenteerd product, dat na transparant opdroogt. Vastgesteld is dat er op de zaagkanten een gepigmenteerd product is aangebracht. Dit materiaal bevat volgens het infrarood onderzoek PVAC. Het is uit het onderzoek niet duidelijk geworden waarom een gepigmenteerde PVAC laag aanwezig is.
