Titel : Verfschade gevelkozijnen nieuwbouw
Oorspronkelijke titel : Idem
Auteur : Verf Advies Centrum
Bron : --

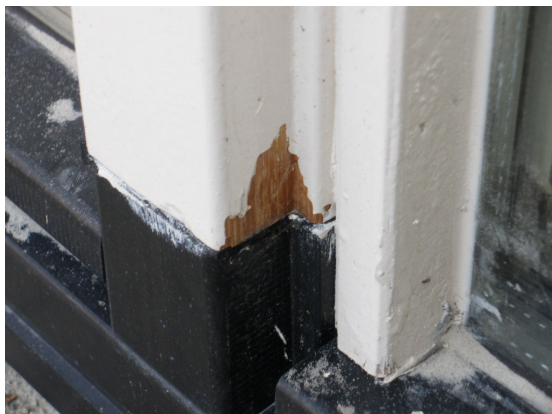
Bij de aansluiting van de kozijnstijlen met de neuten aan de buitenzijde zit het verfsysteem plaatselijk los en bladdert het af tot op het grensvlak met de ondergrond. Aan de achterzijde van het verfsysteem zijn verkleuringen zichtbaar die duiden op vochtinwerking.

Afbladderen totale verfsysteem bij aansluiting neut.

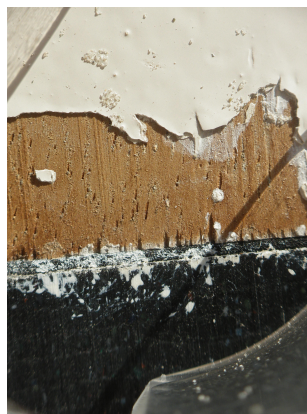
Afbladderen totale verfsysteem bij aansluiting neut (uitvergroot met monoculair).

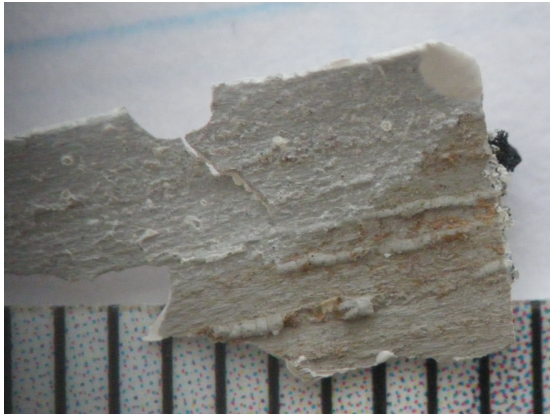
Verkleuring achterzijde afgebladderde verlaag.

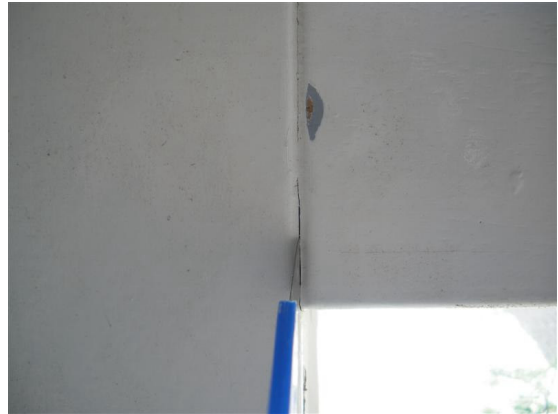
Aan de binnenzijde barst het verfsysteem op de verbinding. Dit komt regelmatig voor. De verbindingen staan soms open.

Open kozijnverbinding aan de binnenzijde.

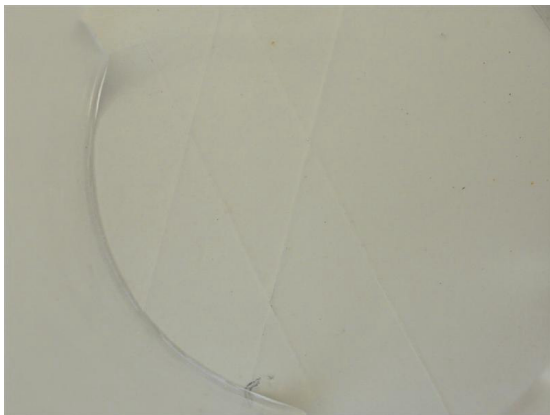
De droge en natte hechting voldoen aan de gestelde eisen. Na 24 uur is te zien dat het verfsysteem onder invloed van vochtbelasting is gaan zwellen. De vooraf gemaakt insnijdingen zijn gesloten en het verfsysteem krult op deze plaatsen om. Het verfsysteem is week geworden en eenvoudig te verwijderen.

Gesloten insnijdingen en licht opgekrulde verlagen rond de insnijdingen na 24 vochtbelasting.

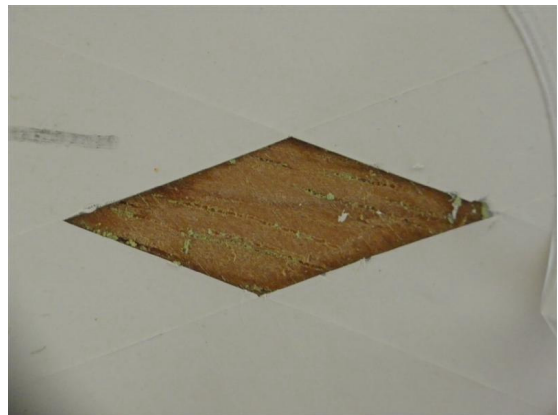
Verwijderd verfsysteem na 24 uur vochtbelasting.
